ソーラーカープロジェクト 2013

1. プロジェクトの目的

3-4 事故原因の考察

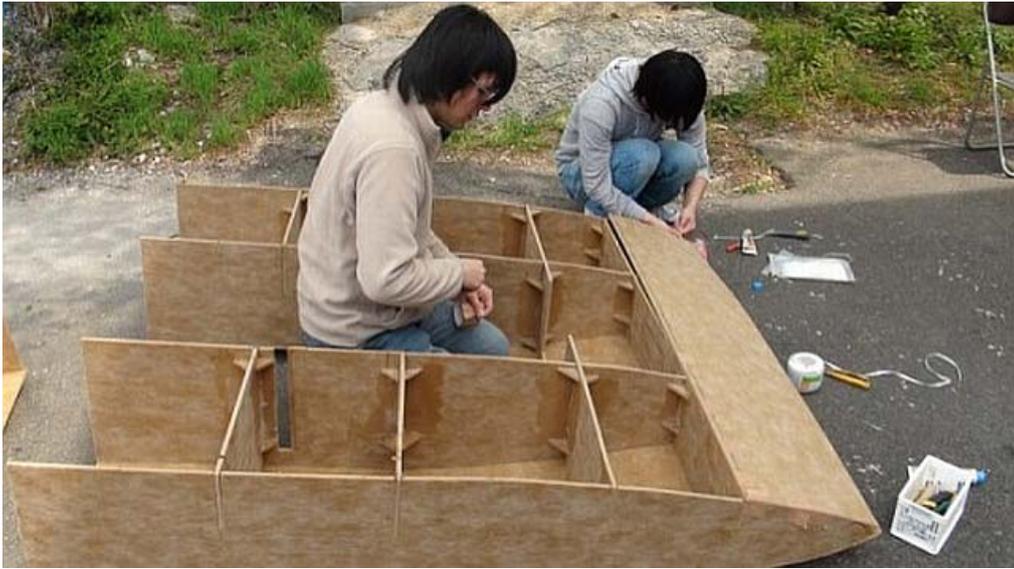
ボディ材料は前年度と同じゼットロンという独立気泡発砲ボードにFRP樹脂を塗り、強度を上げたものを使用しました。前年度は多くの場所にFRPを使用し強度を上げていましたが、今年度は応力集中が大きいところのみFRPを使用したことで、前年度よりボディの重量を軽くしました。また、大学から大会会場までの運搬のしやすさを考え、ボディを2分割できるように設計し製作しました。

図1 ボディ製作の様子

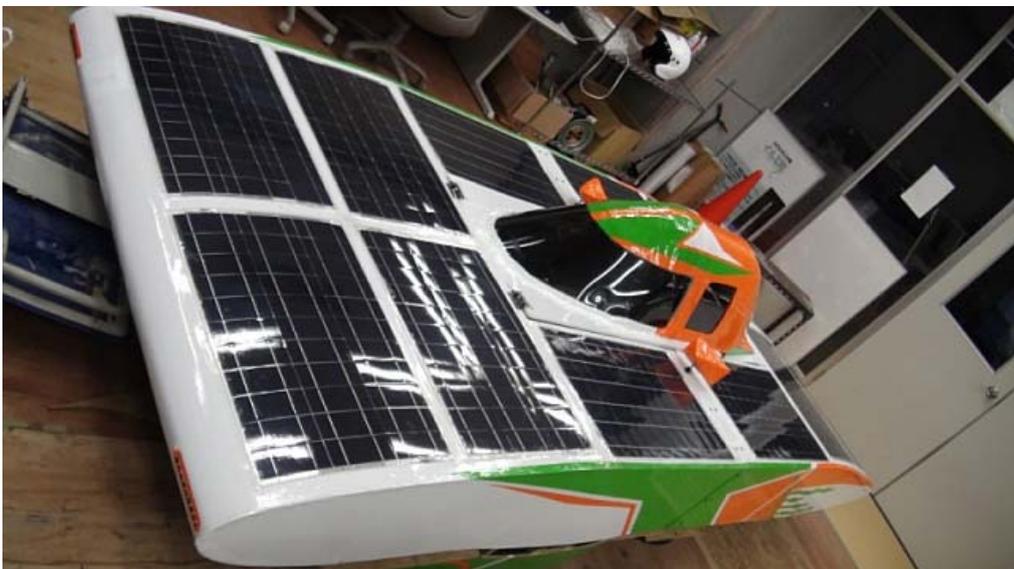
図3 完成したボディ

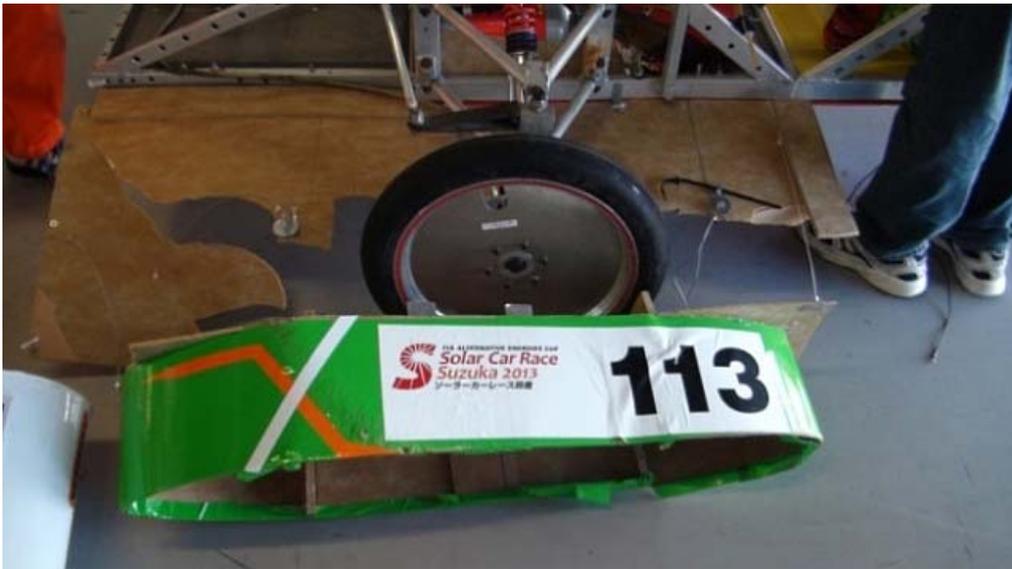
午後からフリー走行・予選が行われ、このフリー走行において、私たちはデグナーコーナーで横転事故を起こしてしまいました(原因は後述)。幸いドライバーに怪我はありませんでしたが、車体の破損状況が大きかったため、フリー走行の継続を断念しました。具体的な破損状況はボディ左半分の骨組みとキャノピーが半壊し、5枚のパネルが発電不能になり、タイヤホイールが歪んでしまいました。このように、決勝レースへの参加も危ぶまれる状況でしたが、徹夜の復旧作業によりなんとか翌日のスターティンググリッドにマシンを並べることができました。

図5 事故後のタイヤカウル

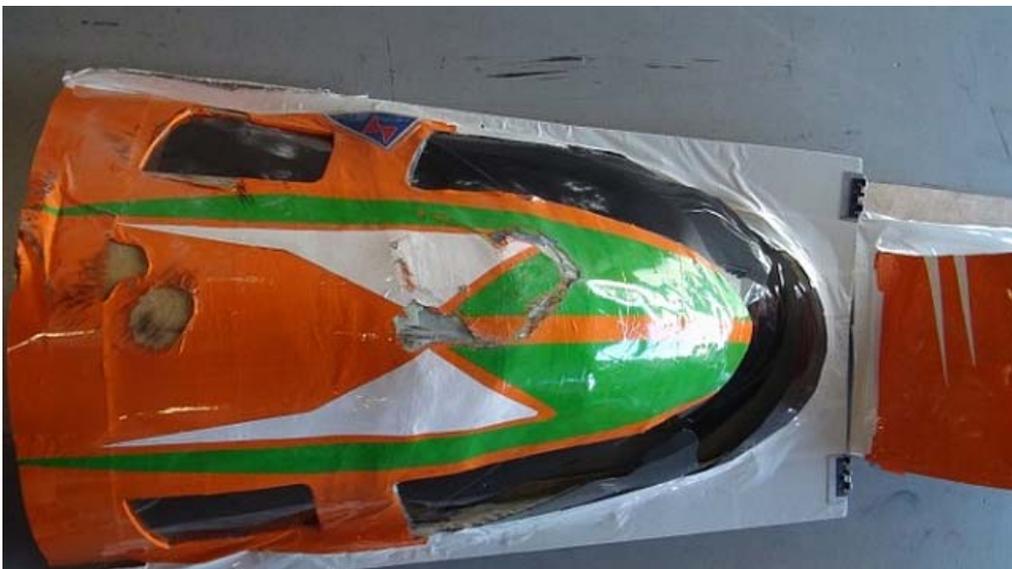
図6 事故後のキャノピー

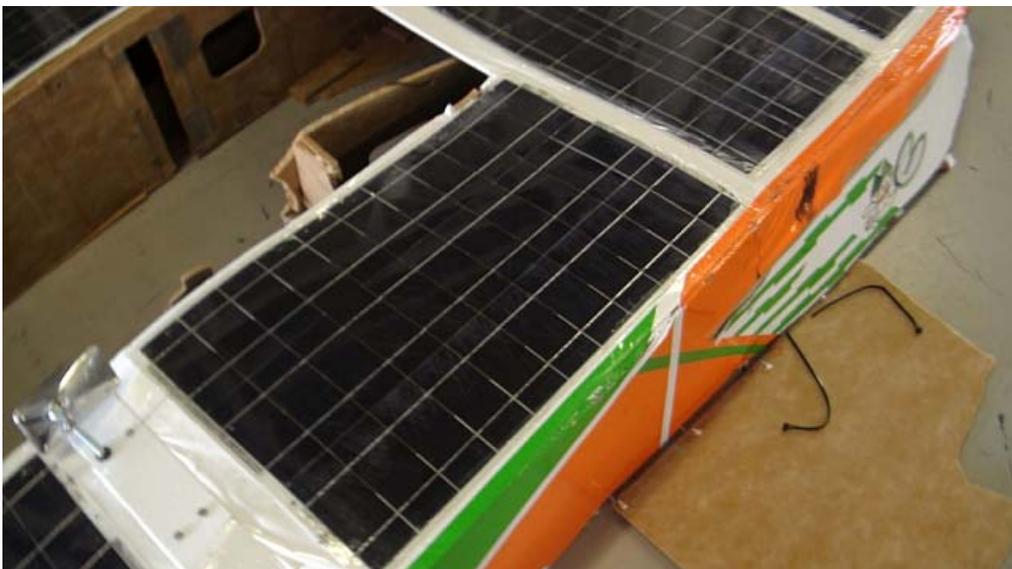
図7 事故後のボディとパネル

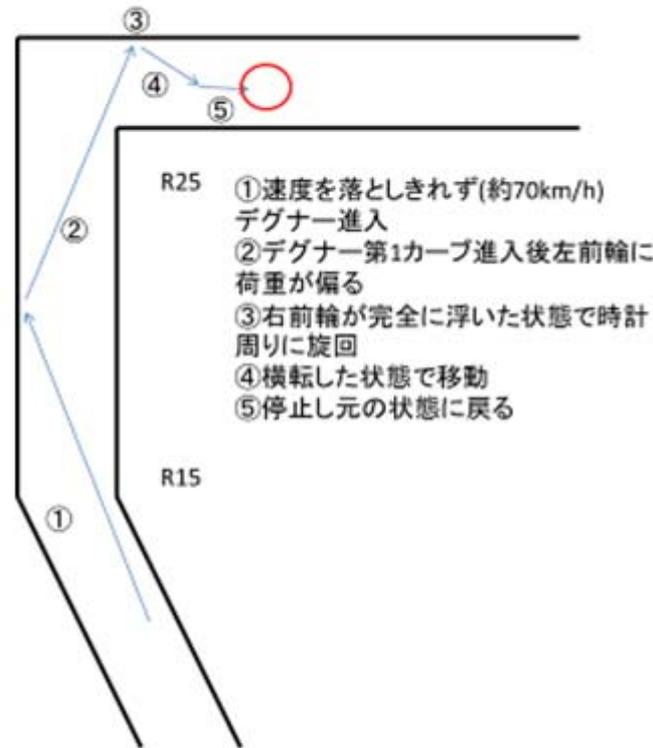
事故時の走行経路の概略図を図10に示します。進入速度が少し高いものの、昨年の車両の運転経験から、コーナリングは可能と判断し①デグナーの第1カーブに時速70kmで進入しました。しかし、②第1カーブ進入後、左前車輪に荷重が偏り始め、③第2カーブ進入後完全に右前輪が浮き、ボディをすりながら時計周りに旋回し始めました。④旋回し終わると完全に横転してロールバーをすりながらすべり、⑤停止して横転した状態からもとの状態に戻りました。

図 10 事故時の走行経路の概略図

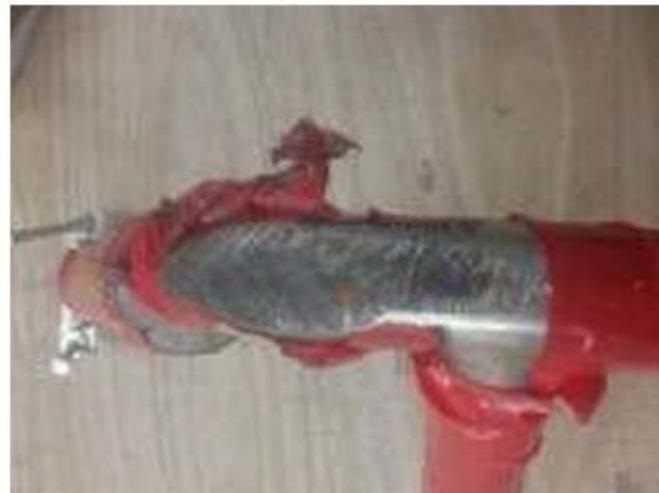
図 11 に事故後のロールバーの状態を示します。ロールバーの素材は中実のチタンでできていますが、およそ 3～5mm ほど削れています。傷跡から、横転後最初はコースに対して斜めに進み、その直進していることがわかります。またチタン焼けを起こしていることからかなりの摩擦熱が生じたことがわかります。

図 11 ロールバー損傷部分

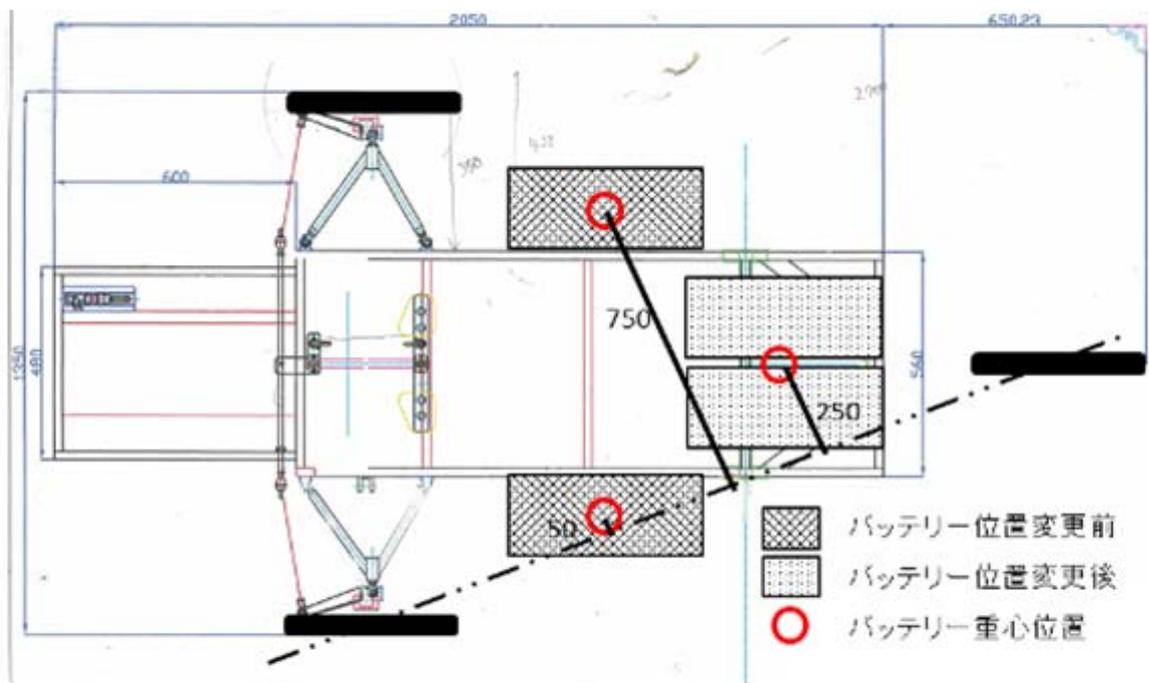
まず、今大会に向けてボディ形状の変更、そしてバッテリー搭載位置を変更しています。このうち、車体挙動に特に大きく影響を与えると考えられるバッテリー位置変更後の車体特性の変化について考えます。昨年度のボディ形状の変化に伴いバッテリーの搭載位置を図 12 のようにドライバーの両脇に 4 つずつ搭載した状態からドライバーの後ろに 8 つ搭載した状態に変更しました。バッテリーの重さは 1 つ当たり 6kg あるのでこれにより車体の重量バランスが大きく変化したことが考えられます。

図 12 バッテリーの搭載位置変化と横転想定時の回転軸

バッテリー以外の荷重を無視し、バッテリーの荷重によるモーメントのつりあいについて考えます。まず、バッテリーを横に積載した状態だとそれぞれのバッテリーの重心位置から回転軸までの距離が 50mm と 750mm となるので、バッテリー1つの質量 M 、重力加速度時 g 、横転させるモーメント N 、回転軸周りの車体の回転モーメント I として、モーメントのつりあい式は

$$\begin{aligned} I\ddot{\theta} &= N - 4Mg(0.05 + 0.750) \cos \theta \\ &= N - 3.2Mg \cos \theta \end{aligned}$$

となり、復元力が $3.2Mg \cos \theta$ 生じます。

次に、ドライバー後方に積載した状態だと重心位置から回転軸までの距離が 250mm となるので、バッテリー

位置変更後の回転軸周りの車体の回転モーメント I' として、モーメントのつりあいは

$$\begin{aligned} I' \ddot{\theta} &= N - 8Mg(0.250) \cos \theta \\ &= N - 2Mg \cos \theta \end{aligned}$$

となり、復元力は $2Mg \cos \theta$ 生じます。つまり、バッテリー位置の変更によって、片輪の浮いたときの復元力が 37.5%減少したことがわかります。今回の横転はこの復元力の減少をドライバーが把握しきれていないために起こりました。今回、事故時に乗車していたドライバーはサーキットでの試走経験もありましたが、そのときの車体はバッテリー位置変更前のものであったため、バッテリー位置変更後の高速度域における走行は初めてでした。レース前に高速度域での走行ができずに車体性能がつかみきれなかったことが大きな原因です。改めて、試走の重要性を痛感させられました。

来年度はバッテリーの位置を元の位置に戻し、横転の可能性を下げるようにします。さらに、車体製作の開始時期を例年より 2ヶ月早め、十分な試走時間をとれるようにします。

3-4 事故原因の考察より一昨年の車体形状、つまりシャーシ側面にバッテリーラックを取り付け、復元力を改善し横転を防止します。

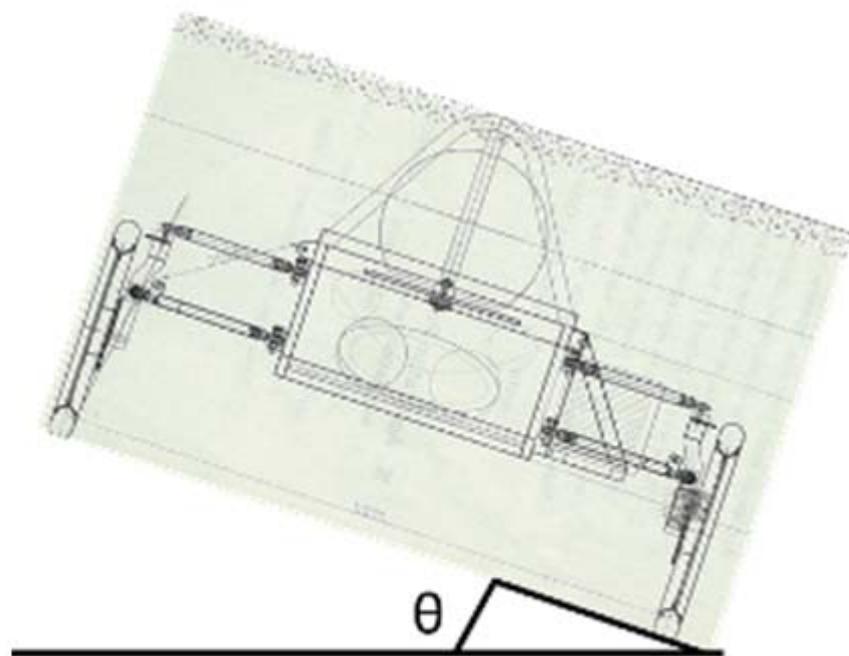
例えば、図 13 のように左前輪と後輪（駆動輪）を回転軸として、右前輪が θ 分浮いた状態を想定します。

図 13 横転時の車体の傾き

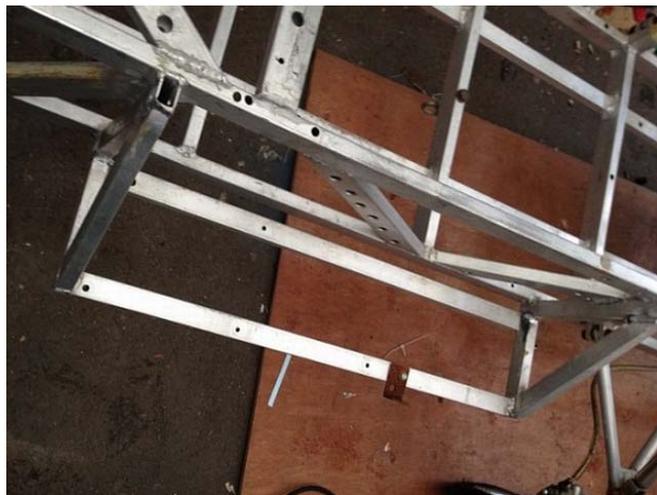
前述してあるように横転事故を起こした原因からバッテリー位置を変更することにしました。一昨年のようにシャーシ側面部にバッテリーラック取り付け復元力と車体整備性が向上します。図 14 にバッテリーラックを示します。

図 14 バッテリーラック

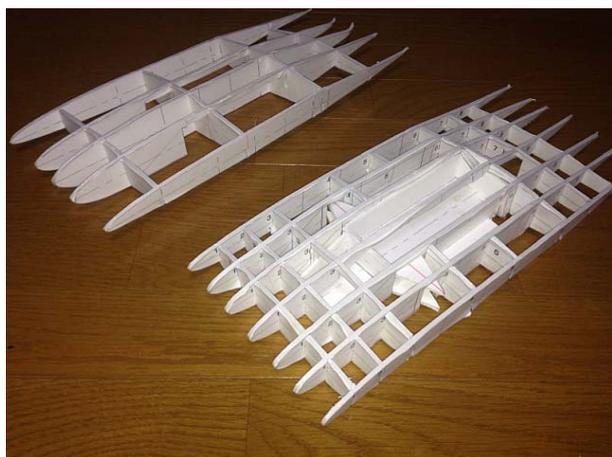
3-5 今大会の反省に記述した問題点を考慮しながらボディの設計を行いました。設計図から 10 分の 1 スケールの簡易模型を製作し設計ミスがないか確認しました。1 回目に作成した模型より多くの設計ミスを見つけることができました。2 回目の製作した模型は設計ミスが見られなかったためボディ製作に入ることにしました。図 15 に簡易模型を示します。

図 15 簡易模型

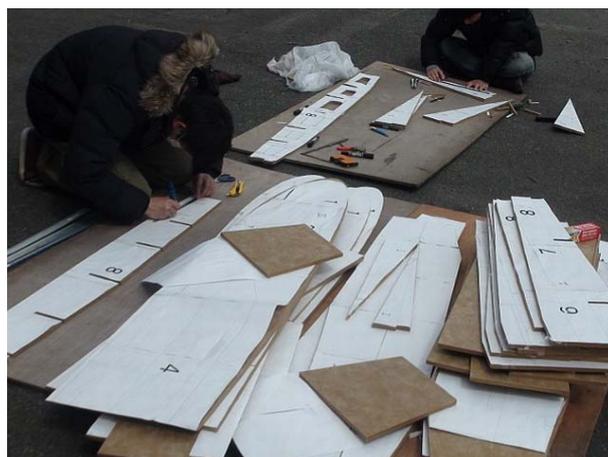
ボディ材料は今年と同様のものを使用します。現在、実寸大に印刷した設計図をボディ材料に貼り付け、それを加工しています。図 16 に来年度のボディ製作の様子を示します。

図 16 来年度のボディ製作の様子
